# PROLONGATION DES ESSAIS DE VIEILLISSEMENT NATUREL DE L'ETUDE « FINITIONS 10 ANS »

**Institut technologique FCBA :**  
Forêt, Cellulose, Bois – Construction,  
Ameublement

Date de début du projet 01/01/2015  
Date de fin du projet : 31/12/2017  
Confidentialité : OUI  
N° réf. FCBA : n° B01301

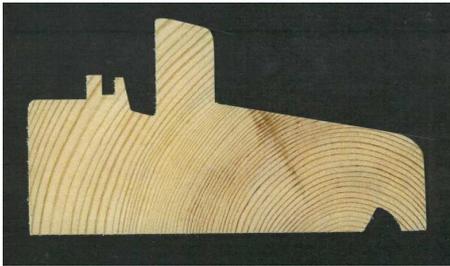
pièce d'appui élargie - Profilé P1

- pièce d'appui élargie
- traverse basse avec jet d'eau
- traverse basse sans jet d'eau.

*Figure 1: coupe des profilés (pin sylvestre)*

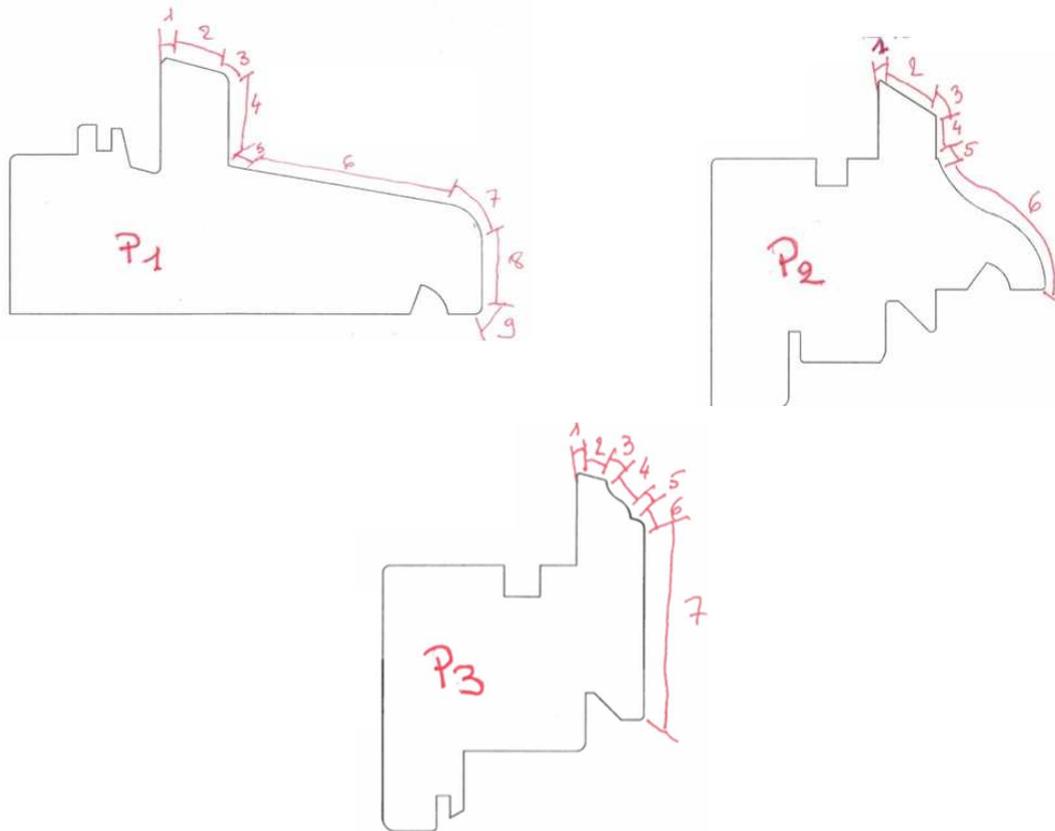
La Figure 2 montre, pour chaque profilé, les différentes zones de cotation qui ont été définies pour réaliser les cotations des dégradations engendrées au terme du vieillissement.

*Figure 2: zones de cotation utilisées pour les relevés de vieillissement*

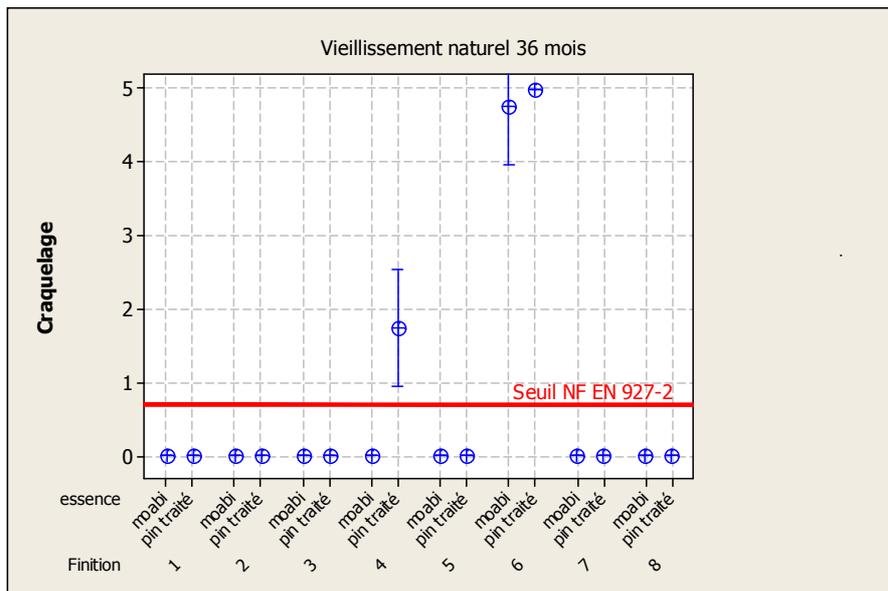
Les résultats concernant le craquelage sont présentés dans la Figure 3.

Le système 4 sur pin traité ainsi que le système 6 sur moabi et pin traité ne satisfont pas les exigences de NF EN 927-2 puisque leur craquelage moyen est supérieur à 0.7.

Figure 3: Craquelage après 36 mois de vieillissement naturel

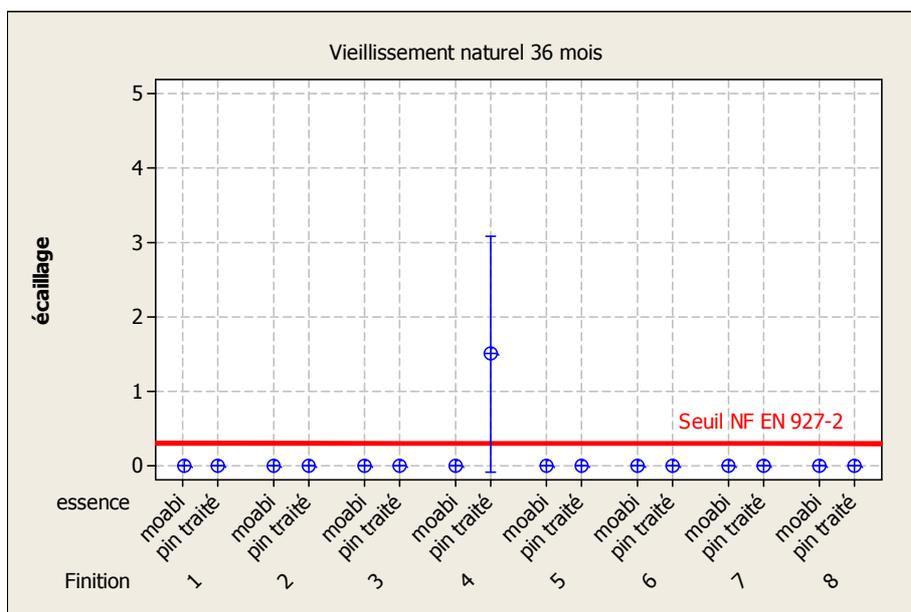
Les résultats concernant l'écaillage sont rassemblés dans la Figure 4.

Elle montre que seul le système 4 sur pin traité ne satisfait pas les exigences de NF EN 927-2.

Figure 4: Ecaillage après 36 mois de vieillissement naturel

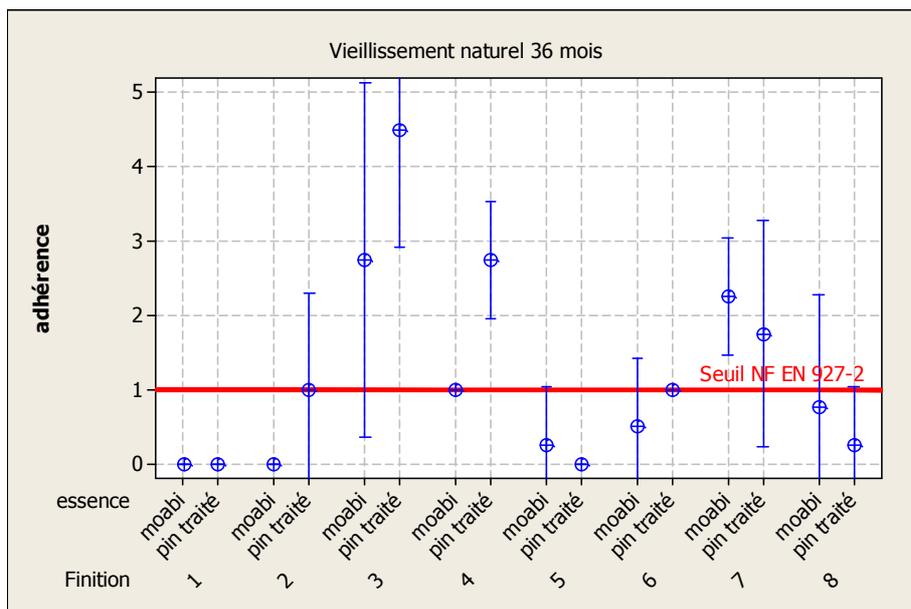
Les résultats d'adhérence, fournis dans la Figure 5, montrent de grande disparité entre systèmes.

Figure 5: Résultats d'adhérence après 3 ans de vieillissement naturel

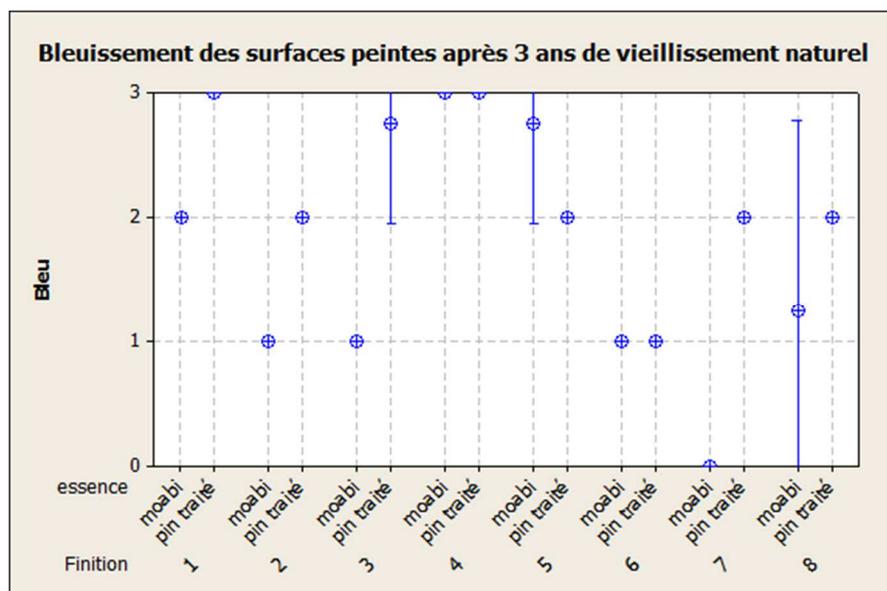
Les résultats concernant le développement de champignons de bleuissement sur les éprouvettes revêtues sont rassemblés dans la Figure 6. D'une manière générale, on constate que le bleuissement est plus limité sur moabi que sur pin sylvestre traité par un produit de préservation. Cela s'explique vraisemblablement par des reprises en eau différentes entre les deux types de support. Bien qu'il n'y ait à l'heure actuelle pas de valeurs limite concernant le bleuissement dans NF EN 927-2, le développement de ces microorganismes n'est cependant pas à négliger. Outre l'esthétique générée, ces microorganismes conduisent à de micro-perforations du film qui peuvent permettre une entrée dans les supports.

Figure 6: colonisation des surfaces peintes par les champignons de bleuissement

L'étude montre que les surfaces peintes sont sujettes au développement de champignons de bleuissement. D'une manière générale, le bleuissement des surfaces peintes est moins prononcé sur moabi que sur pin sylvestre traité. L'explication provient vraisemblablement de reprises en eau différentes entre ces deux types de support.

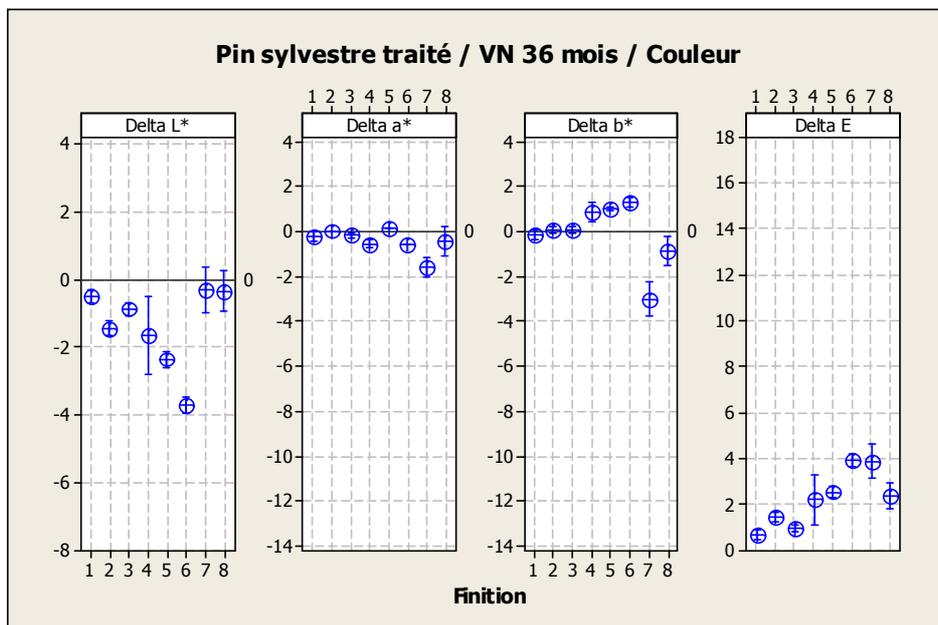
Les variations de couleur après 36 mois de vieillissement sont reportées dans la Figure 7 pour le pin sylvestre traité et dans la Figure 8 pour le moabi. Pour le pin, les écarts total de couleur sont faibles. Pour le moabi, seul le système 7 présente un écart de couleur plus important. Cet écart de couleur résulte essentiellement d'un déplacement de la couleur vers le vert ( $\Delta a^*$ ) et le bleu ( $\Delta b^*$ ). On peut alors se demander si cette modification de teinte ne serait pas dû à des champignons de bleuissement que l'œil n'aurait pas vu (cotation 0, cf Figure 6). Il est en effet plus difficile pour l'œil humain de visualiser des champignons de bleuissement sur des surfaces semi-transparentes de teinte marron (systèmes 7 et 8) que sur des surfaces blanches (systèmes 1 à 6).

Figure 7: Variations de couleur sur pin traité après 36 mois de vieillissement naturel

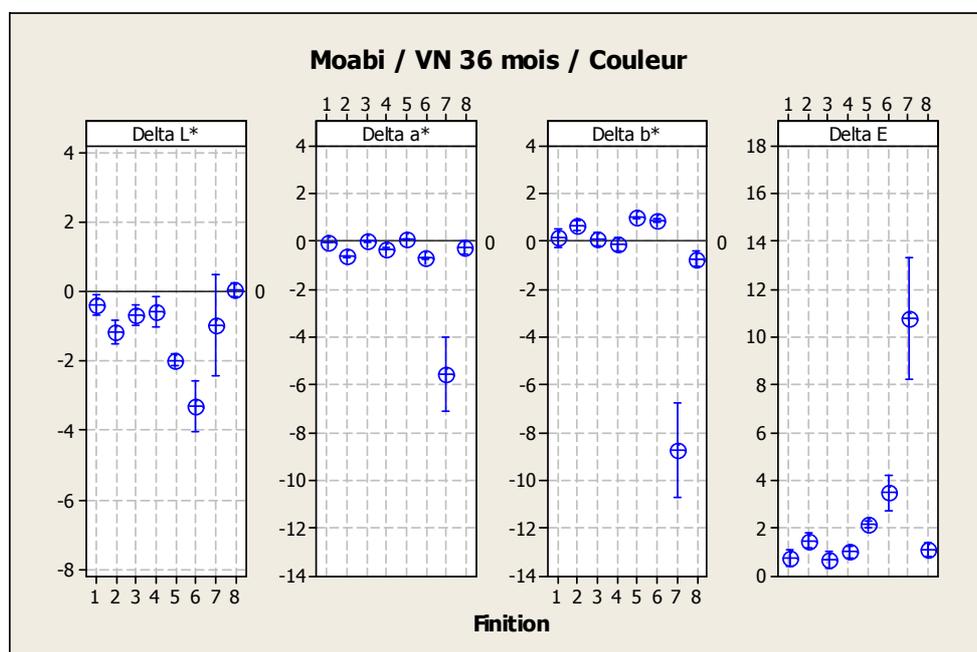
Figure 8: Variations de couleur sur moabi après 36 mois de vieillissement naturel

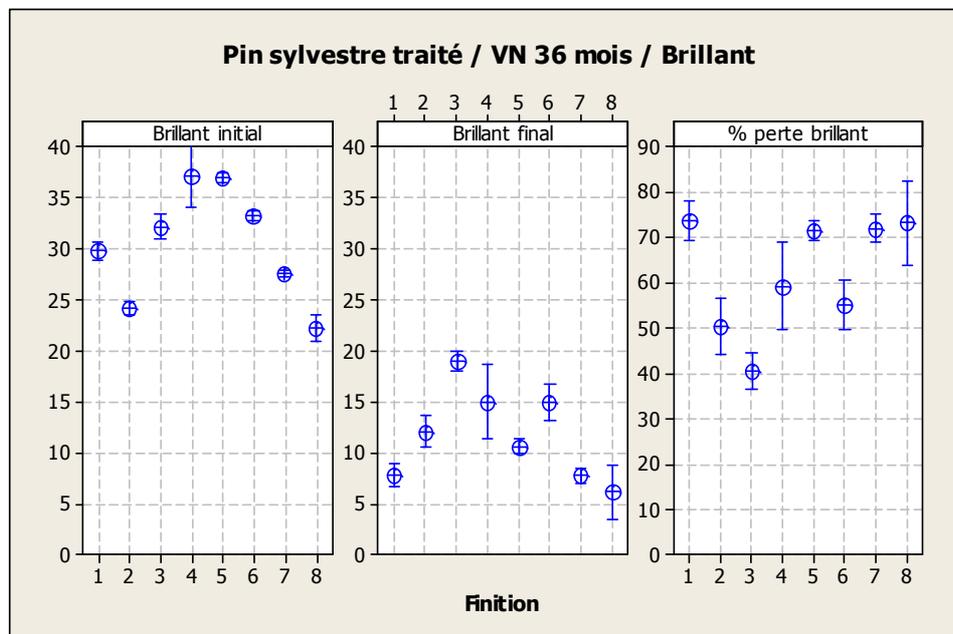
Les variations de brillance sont présentées dans la Figure 9 pour le pin sylvestre traité et dans la Figure 10 pour le moabi. Les systèmes sont majoritairement semi-mats (brillant initial compris

entre 10 et 35). Comme attendu, tous les systèmes ont perdu de leur brillance après vieillissement. Les pertes de brillance varient de 40 à 80 % selon les systèmes.

Figure 9: Variation de brillant sur pin sylvestre traité après 36 mois de vieillissement naturel

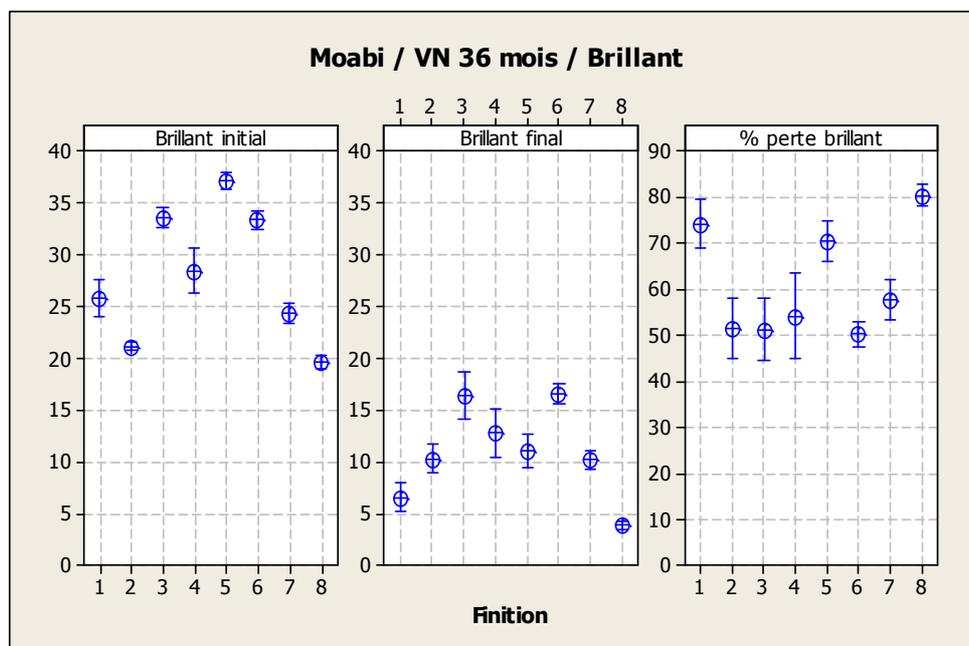
Figure 10: Variation de brillant sur moabi après 36 mois de vieillissement naturel

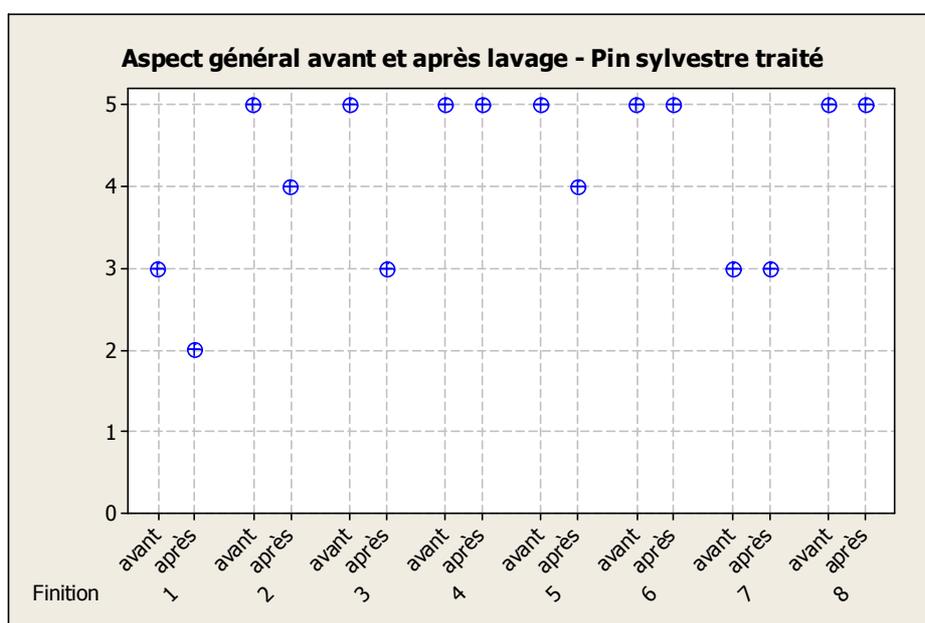
L'aspect général des éprouvettes, qui intègre l'ensemble des changements provoqués par le vieillissement, est reporté dans la Figure 11 pour le pin sylvestre et dans la Figure 12 pour le moabi. Dans les deux cas, il est présenté avant et après un léger lavage des surfaces à l'eau réalisé à l'aide d'une éponge.

D'une manière générale, avant lavage, l'aspect des systèmes est globalement similaire pour les deux supports. Après lavage, l'aspect des systèmes est globalement meilleur sur moabi.

Quelle que soit l'essence, les deux figures montrent que le lavage permet d'améliorer l'aspect général des surfaces.

Figure 11: Aspect général des éprouvettes après 36 mois de vieillissement naturel (pin traité)

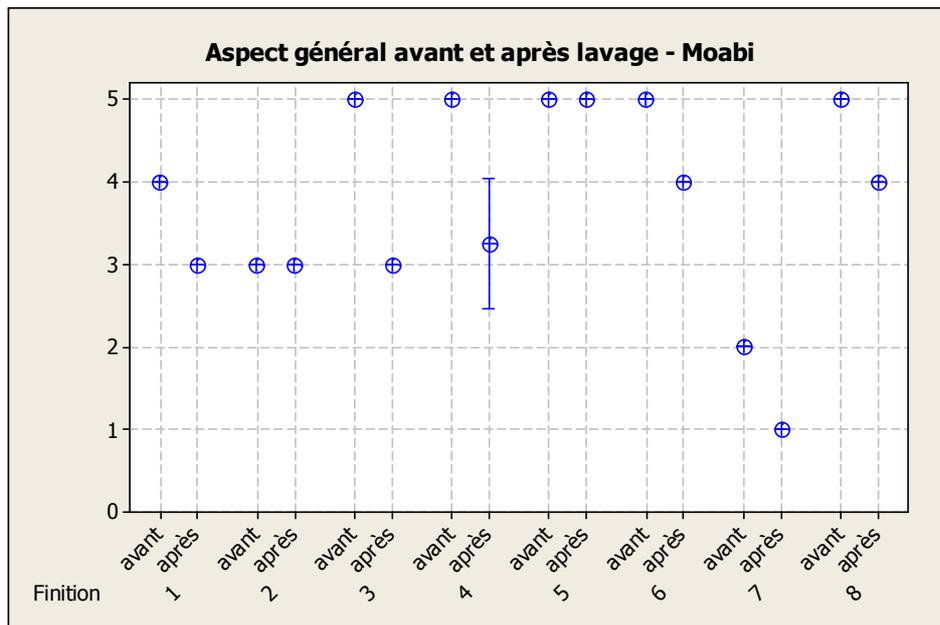
Figure 12: Aspect général des éprouvettes après 36 mois de vieillissement naturel (moabi)

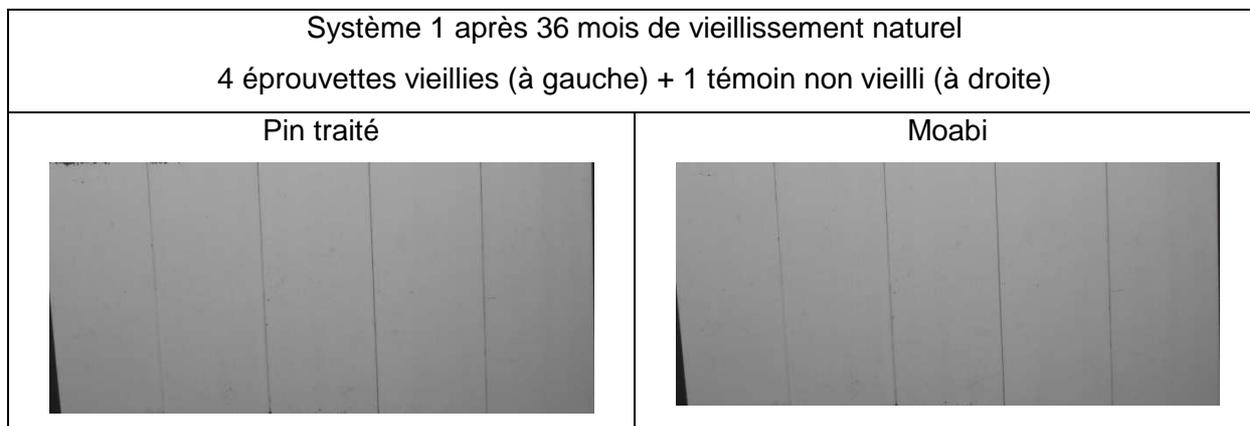
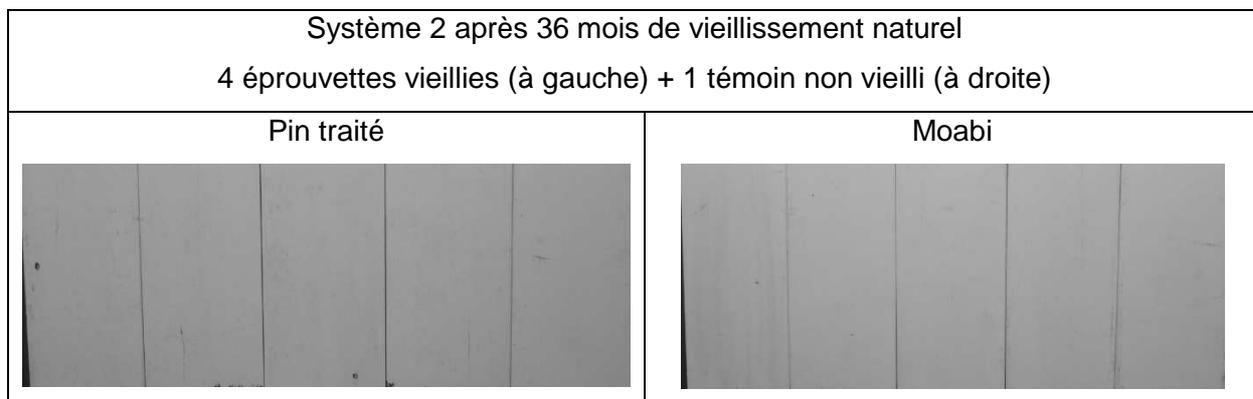
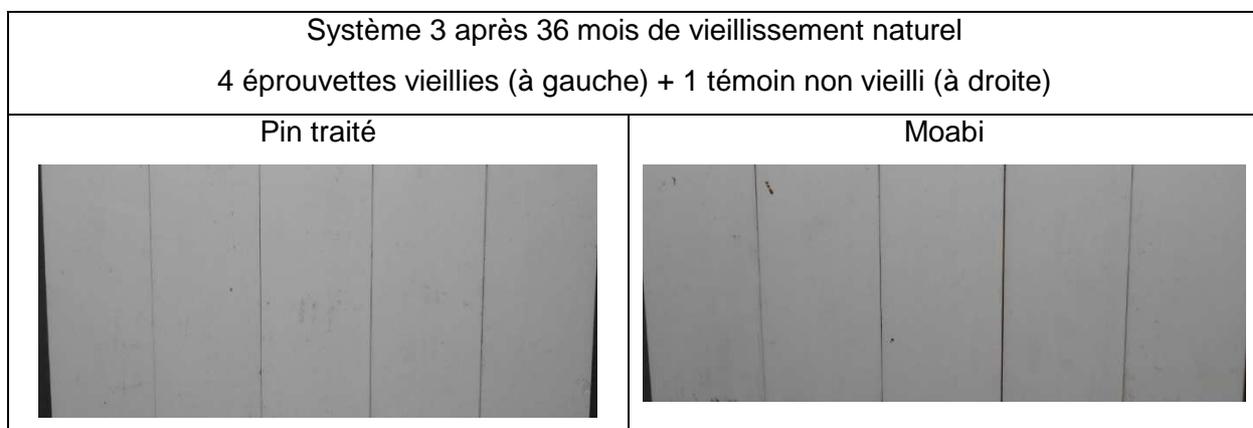
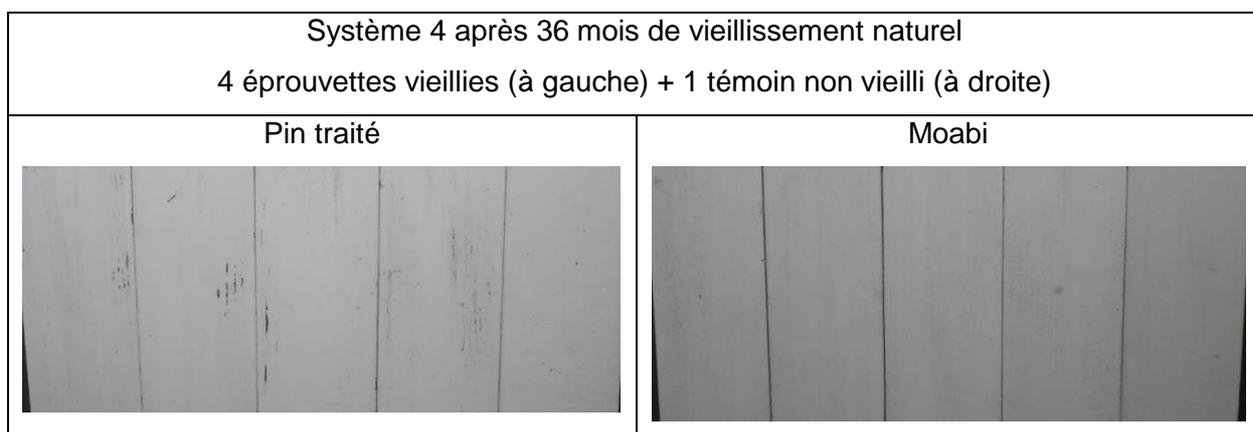
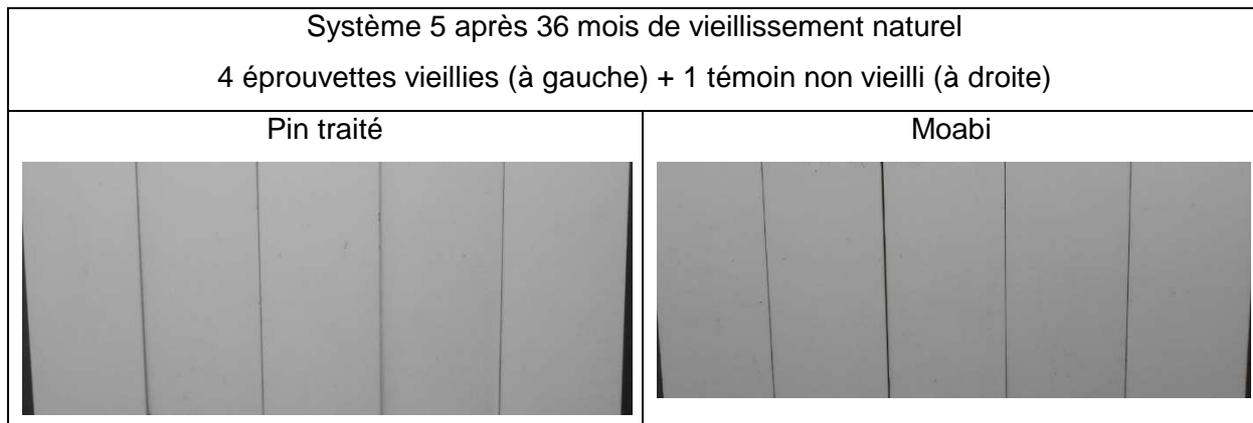
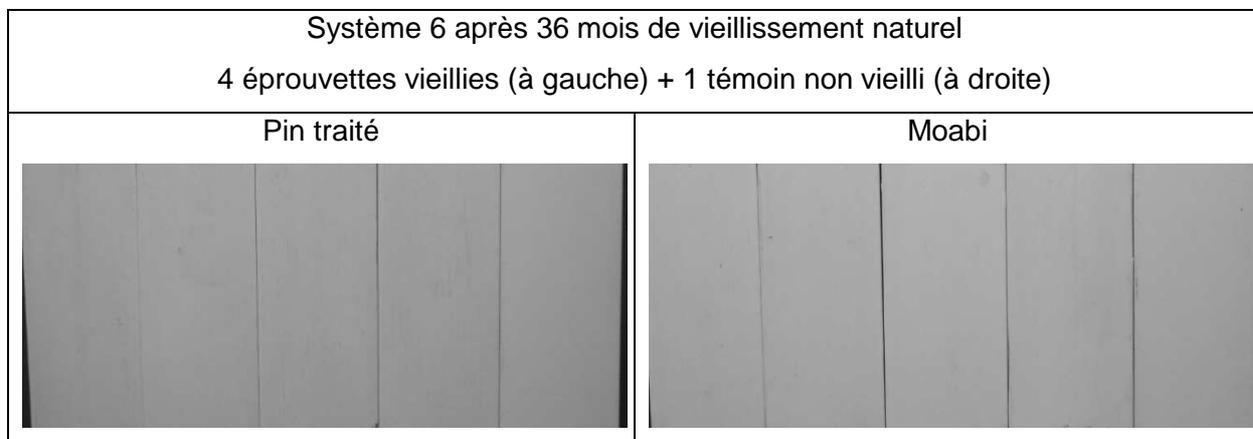
Une photo des systèmes, à l'issue des 36 mois de vieillissement naturel, est fournie dans les tableaux suivants.

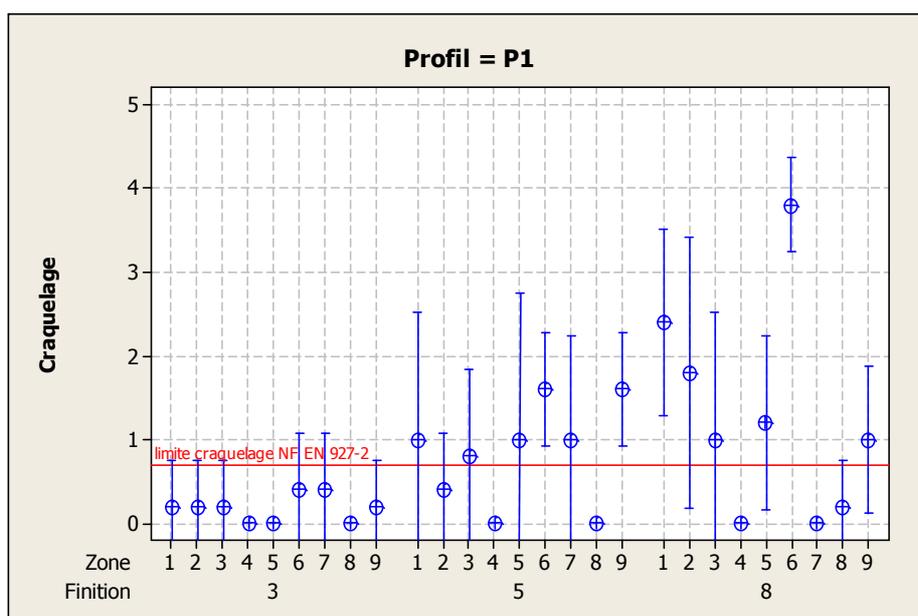
Les résultats de craquelage sont rassemblés dans la Figure 13 pour le profilé P1, la Figure 14 pour le profilé P2, et la Figure 15 pour le profilé P3. Les figures montrent que globalement le profilé P3 conduit à moins de craquelage que les profilés P1 et P2. Elles montrent aussi que les zones verticales sont moins affectées par le craquelage que les autres zones, comme on pouvait s'y attendre.

Figure 13: Craquelage sur Profilé P1 après 2 ans de vieillissement naturel

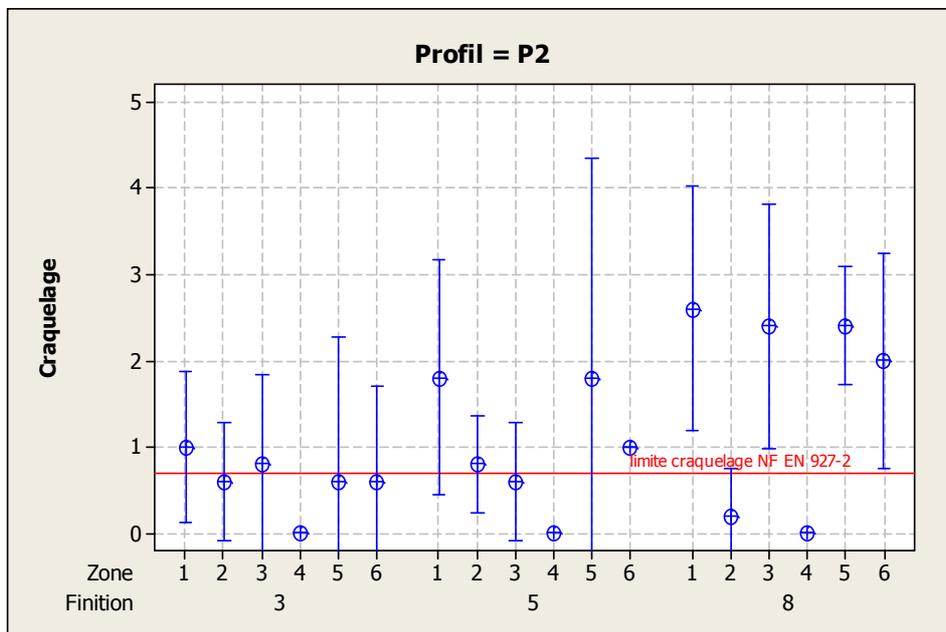
Figure 14: Craquelage sur Profilé P2 après 2 ans de vieillissement naturel

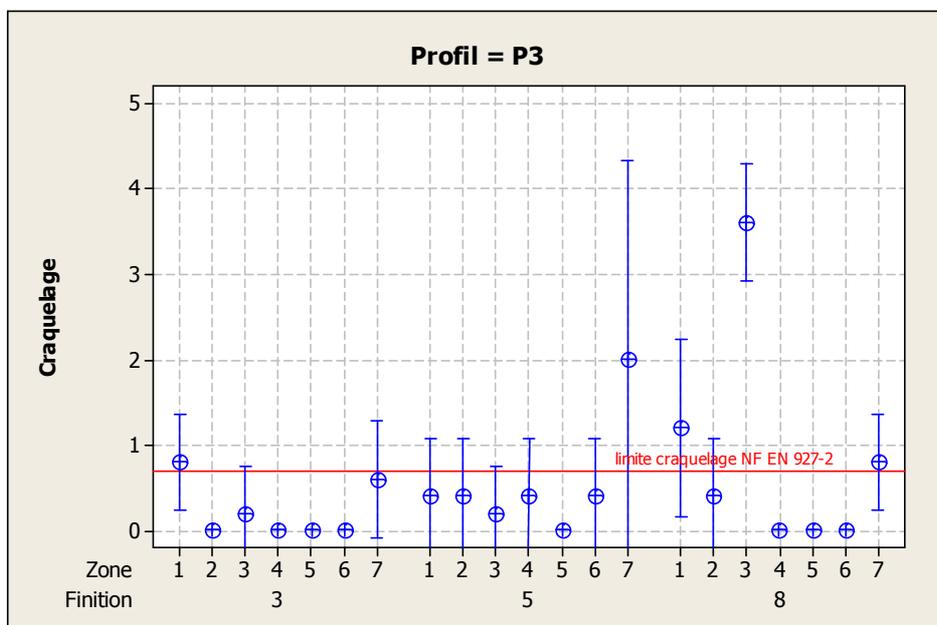
Figure 15: Craquelage sur Profilé P3 après 2 ans de vieillissement naturel

Après un cumul de deux années de vieillissement des éléments profilés en pin sylvestre, l'étude confirme que la traverse basse sans jet d'eau s'est montrée la plus favorable à la finition en étant moins impactée par le craquelage que la pièce d'appui élargie et la traverse basse avec jet d'eau. Elle présente moins de zones où l'eau peut stagner et favoriser la dégradation de la finition. Des améliorations de son profilé sont certainement encore possibles afin d'éviter tout design créant une hétérogénéité dans l'épaisseur de la finition et toute stagnation d'eau.

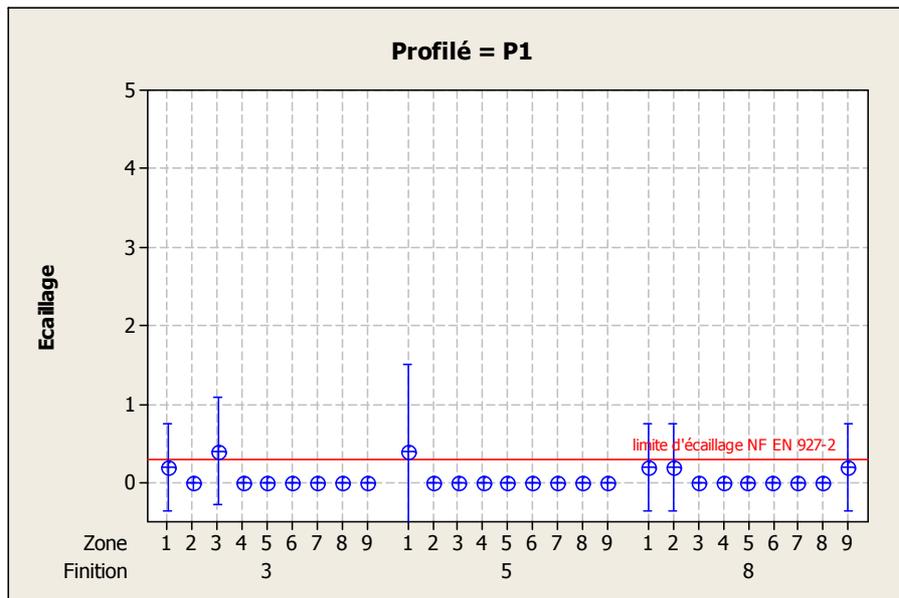
Les résultats d'écaillage sont présentés dans la Figure 16 pour le profilé P1, la Figure 17 pour le profilé P2, et la Figure 18 pour le profilé P3. D'une manière globale, c'est le profilé P3 qui conduit à moins d'écaillage.

Figure 16: Ecaillage sur Profilé P1 après 2 ans de vieillissement naturel

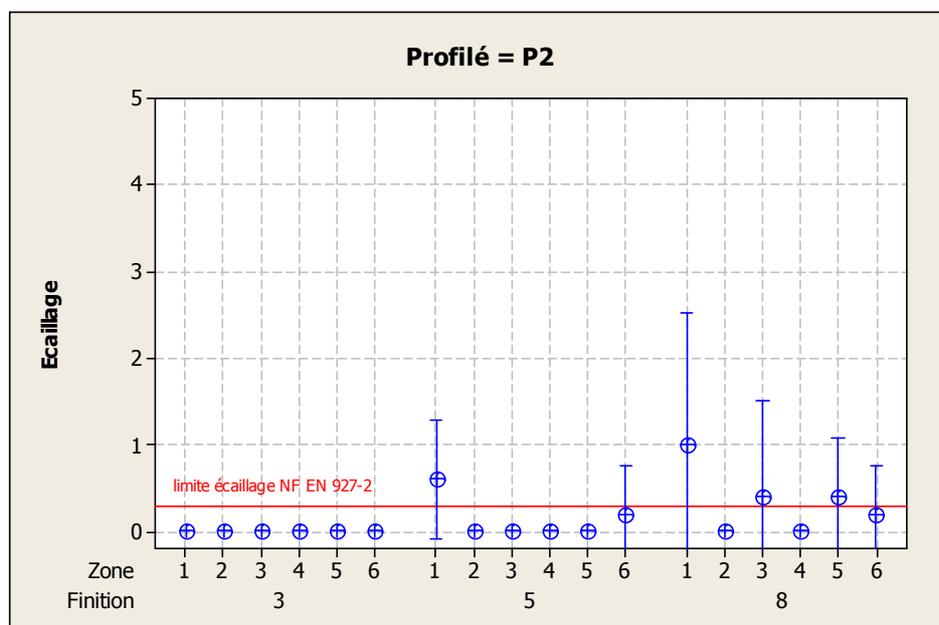
Figure 17: Ecaillage sur Profilé P2 après 2 ans de vieillissement naturel

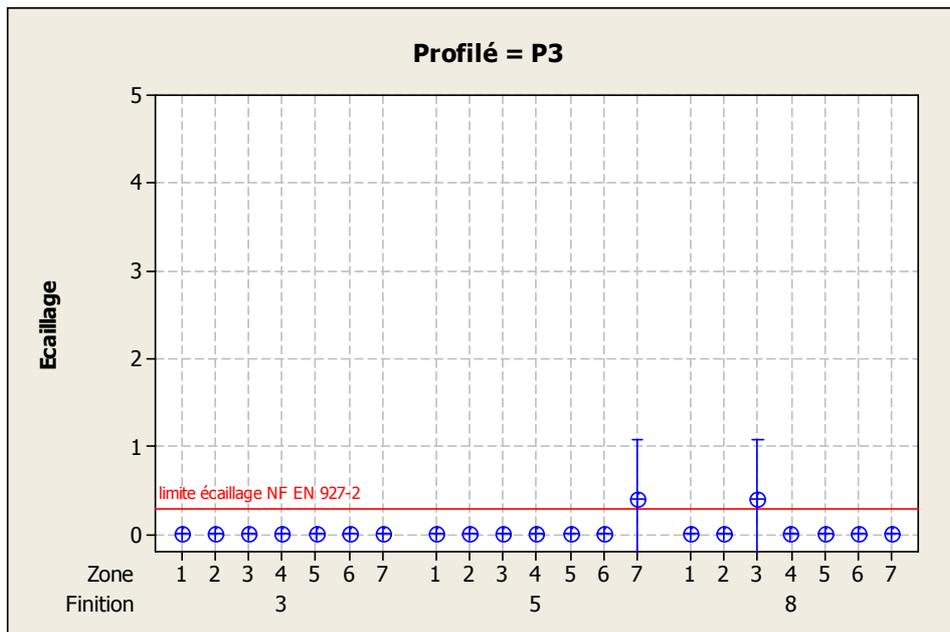
Figure 18: Ecaillage sur Profilé P3 après 2 ans de vieillissement naturel

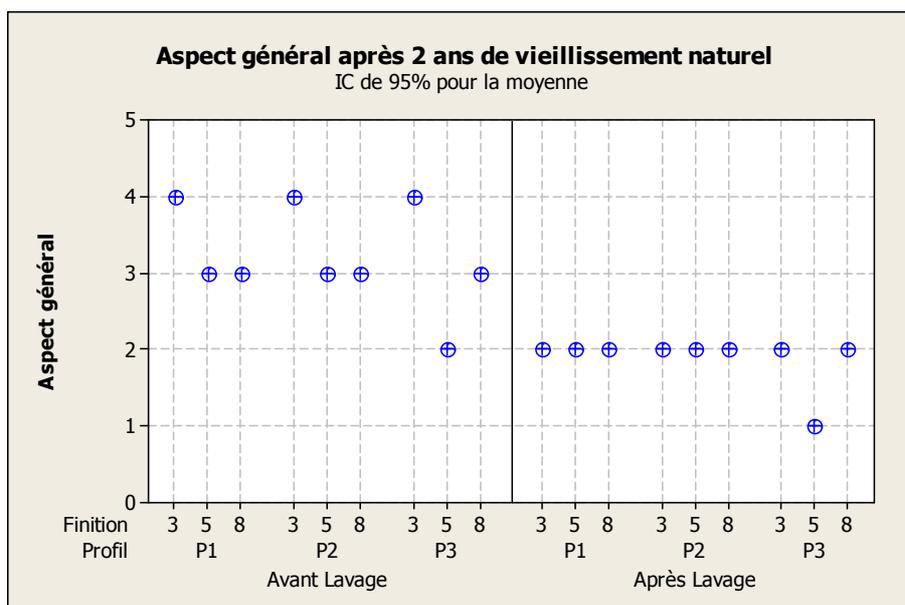
L'aspect général des profilés est consigné dans la Figure 19, avant et après un léger lavage à l'eau au moyen d'une éponge. La figure ne montre pas une grande différence d'aspect général selon le profilé. Elle montre cependant tout l'intérêt d'un léger lavage puisque celui-ci permet d'améliorer l'aspect, jusqu'à deux unités de cotation pour la finition 3.

Figure 19: Aspect général des profilés avant et après lavage
