Qualification finitions 10ans sur Assemblages

RAPPORT FINAL

Date de début du projet : Janvier 2014

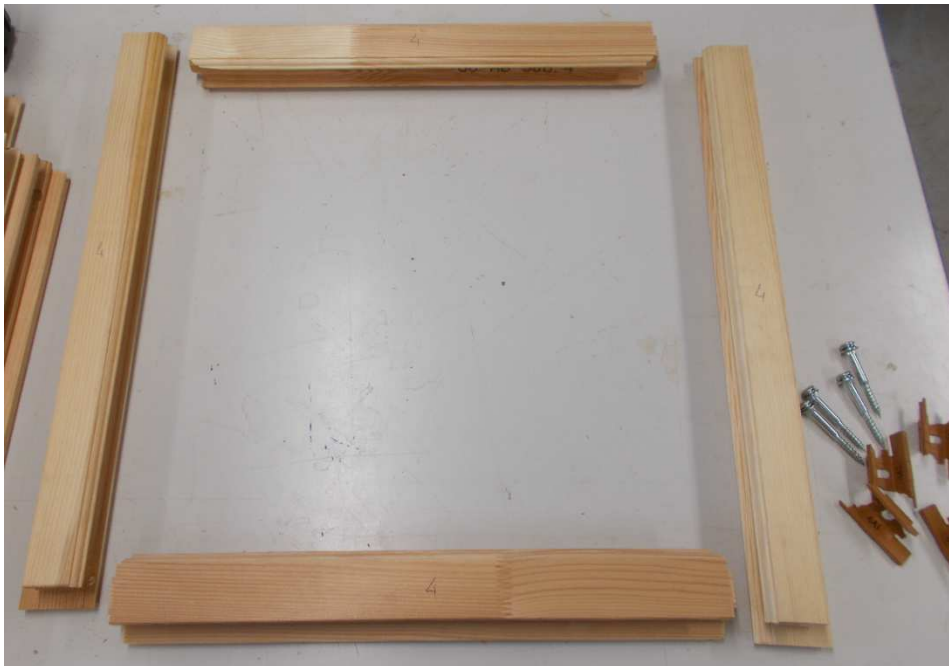
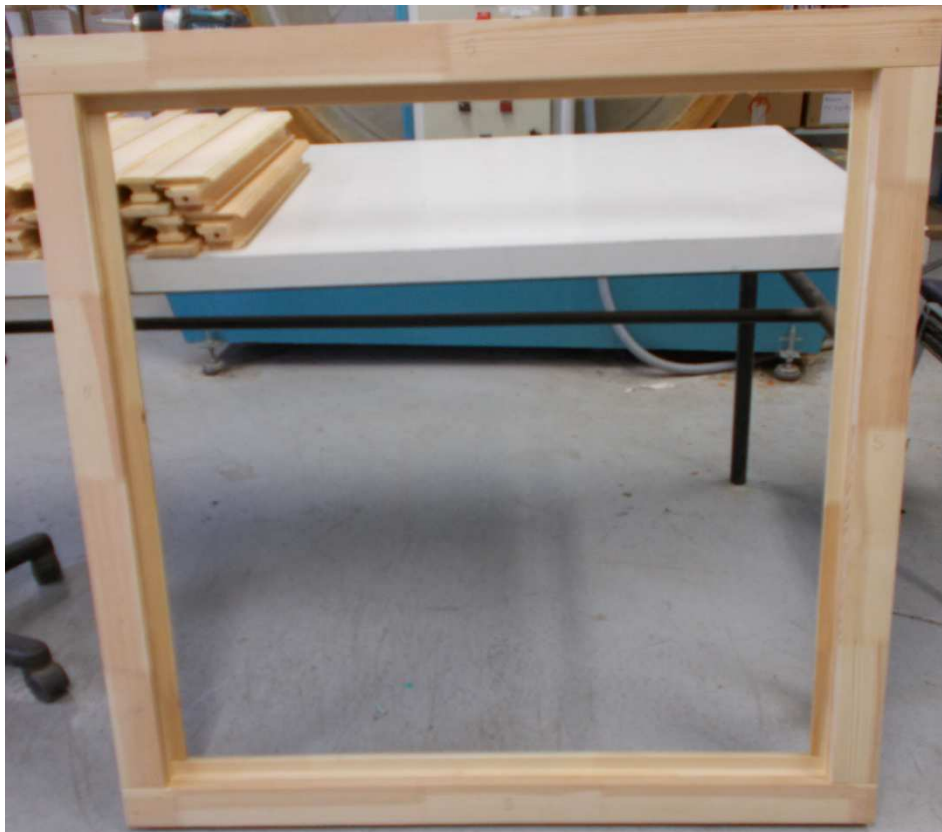
Une image des menuiseries achetées par FCBA et réalisées par les entreprises Poreaux et Fortin est détaillée en figure 2 ci-dessous.

Figure 2 : cadres réalisés avant application des finitions puis découpe des éprouvettes

Les châssis étaient tous en Pin Sylvestre sans traitement de préservation. Le bois a été trié et fourni par chaque menuisier fabricant selon son propre cahier des charges. Epaisseur 45mm.

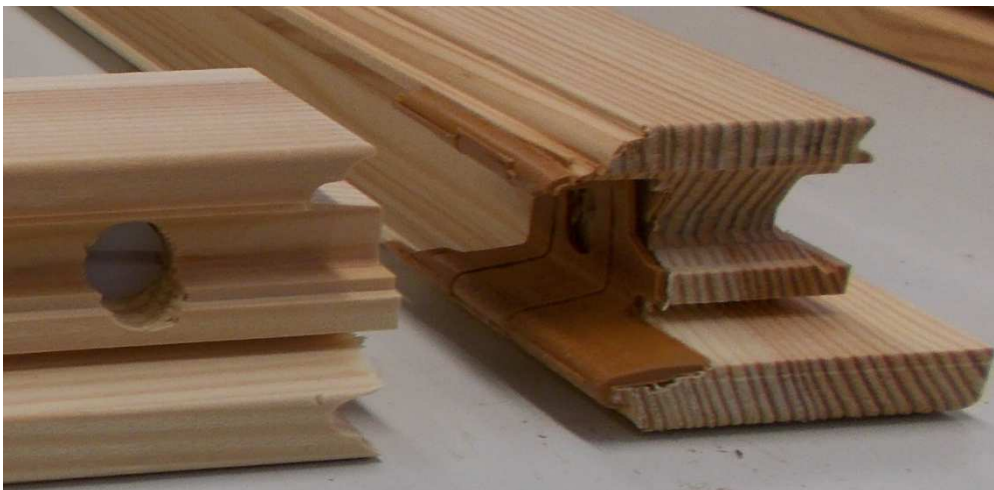
Une image des deux types d'assemblages réellement utilisés est donné en figure 4.

Figure 4 : les deux types d'assemblages

Les châssis à double enfourchement étaient collés à l'aide d'une colle D4 bi composant Kleiberit et comportaient tous un chanfrein de 1mm au niveau des joints d'assemblage. Les châssis à assemblages mécaniques respectaient les préconisations de la norme NF P 23 305 de dec2014 au niveau de la conception des assemblages.

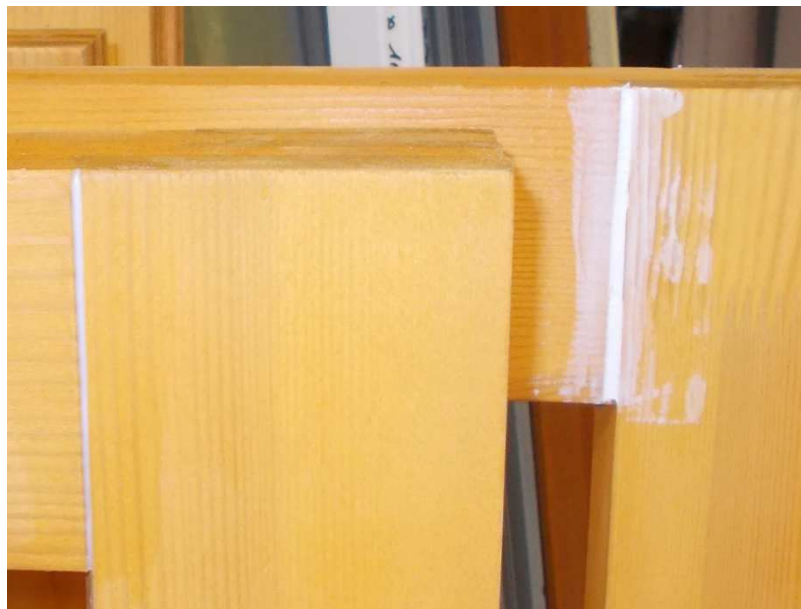
Les éprouvettes avec assemblage à double enfourchement ont été répétées avec une version complétée par une protection spécifique au niveau du joint d'assemblage en parement et contre parement, par mastic/film de protection Kodrin, ce qui a créé une troisième solution d'assemblage testée en même temps que les deux autres (traditionnelle +) comme illustré en figure 5.

Figure 5 : Protection spécifique Kodrin avant séchage

La couleur blanche disparaît totalement à l'issue du séchage.

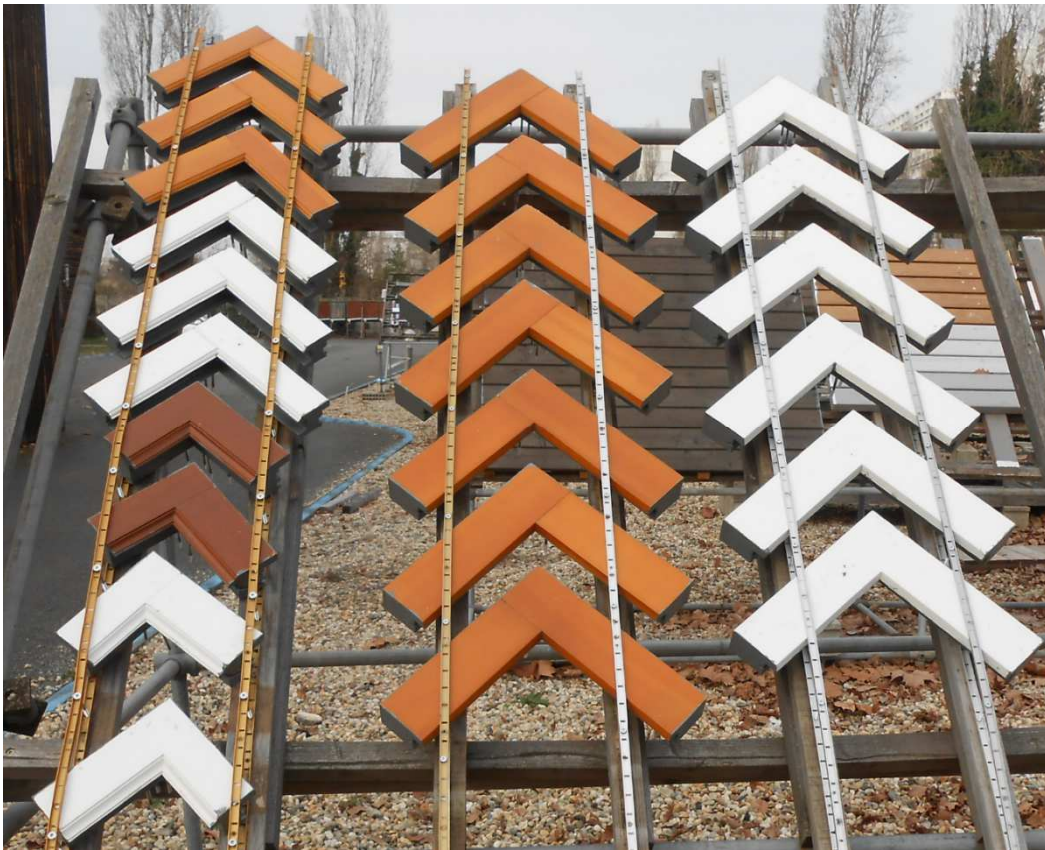
Le vieillissement naturel a été réalisé sur le site de FCBA à Bordeaux sur des châssis inclinés à 45° (voir figure 7). La moitié des éprouvettes a été exposée face au sud et la moitié face au nord conformément à NF EN 927-3. Pour chaque système, 6 éprouvettes ont été exposées (3 au sud et 3 au nord) soit au total une exposition de 36 éprouvettes en assemblage d'angle.

Figure 7 : exposition VN Sud

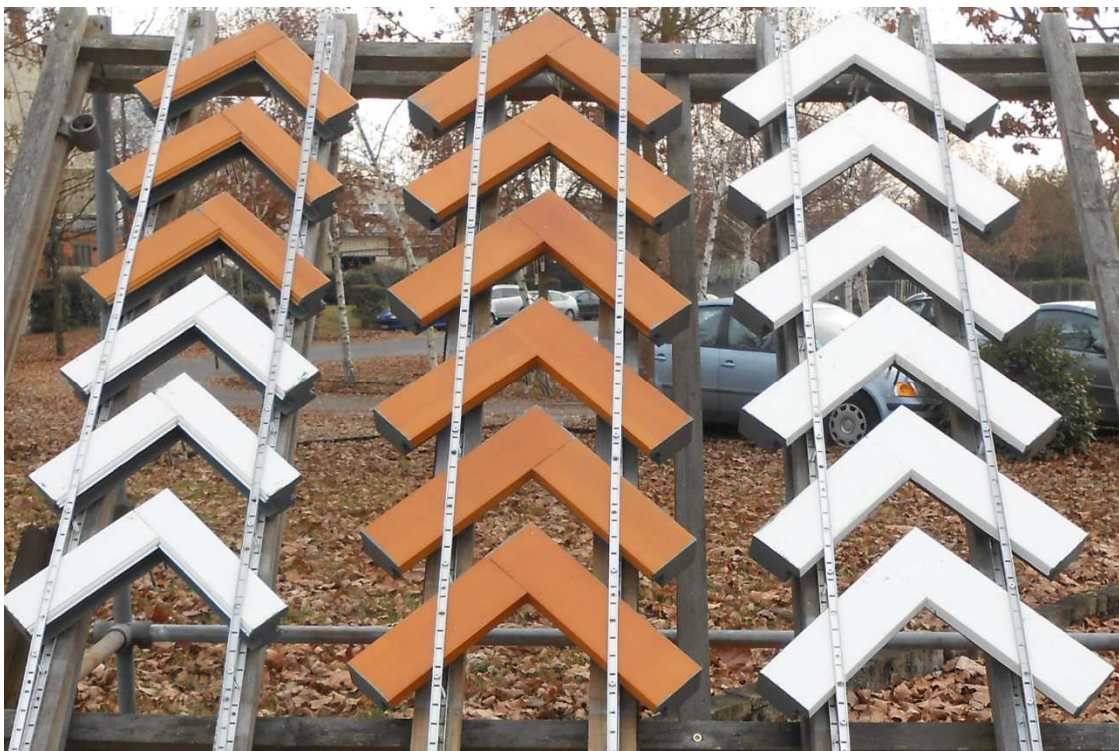
Figure 8 : exposition VN Nord

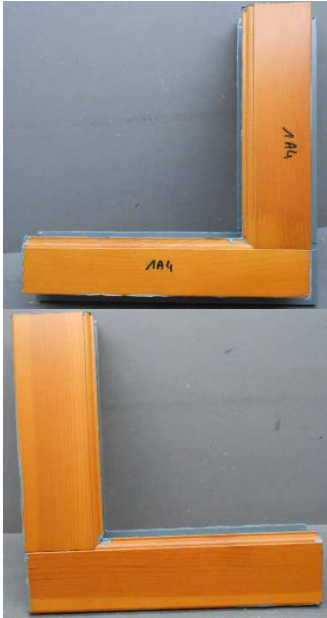
Eprouvette 1A4

L'aspect de chaque éprouvette avant et après les 24 semaines de vieillissement est reporté dans le tableau ci-dessous. L'ordre de présentation est celui du tableau 1 (éprouvettes de 1A4 à 12A4). L'analyse de ces photos est prise en compte dans les commentaires au paragraphe 3.1.3.

Avant VA	Après VA

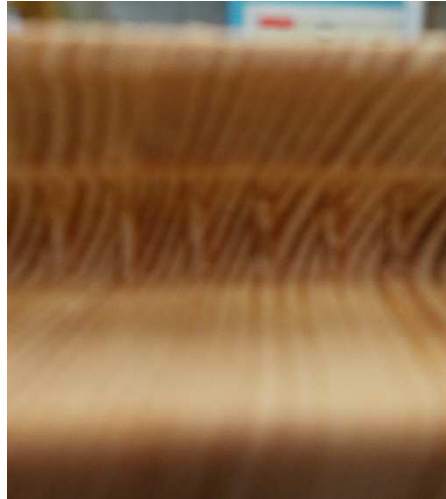
Figure 13 : aboutage dans fond de rainure/contre-profil

Pour les assemblages mécaniques, les éprouvettes 3A4 en finition opaque et, dans une moindre mesure, 2A4 en finition transparente ont des valeurs élevées d'humidité du bois en fin de test. Pour l'éprouvette 3A4 un défaut d'application ou un profil plus complexe (avec plus de rainures et ruptures de pente, voir figure 1) a provoqué une fissuration du film de finition au niveau du montant et provoqué une reprise d'humidité à plus de 60%, ce qui donne 50,6% sur la moyenne, ceci faisant cloquer le film et encore augmenter la reprise. Par contre aucune altération n'apparaît au niveau de l'assemblage. Une élimination de cette éprouvette si le résultat avait été jugé aberrant aurait ramené le résultat pour les assemblages mécaniques avec finition opaque à 23,6% au lieu de 30,7% toutes les données prises en compte.

Pour 2A4 il est constaté une reprise d'humidité surtout coté traverse (en fin de test le montant est mesuré à 16.7% alors que la traverse est à 51.3%). Lors de la préparation nous avons constaté que l'aboutage d'un des plis débouchait dans le fond de la rainure d'assemblage/contre-profil - voir figure 11bis. Ceci pourrait expliquer une moins bonne protection du fond de rainure, une rupture du film à cet endroit et une reprise d'humidité plus forte.

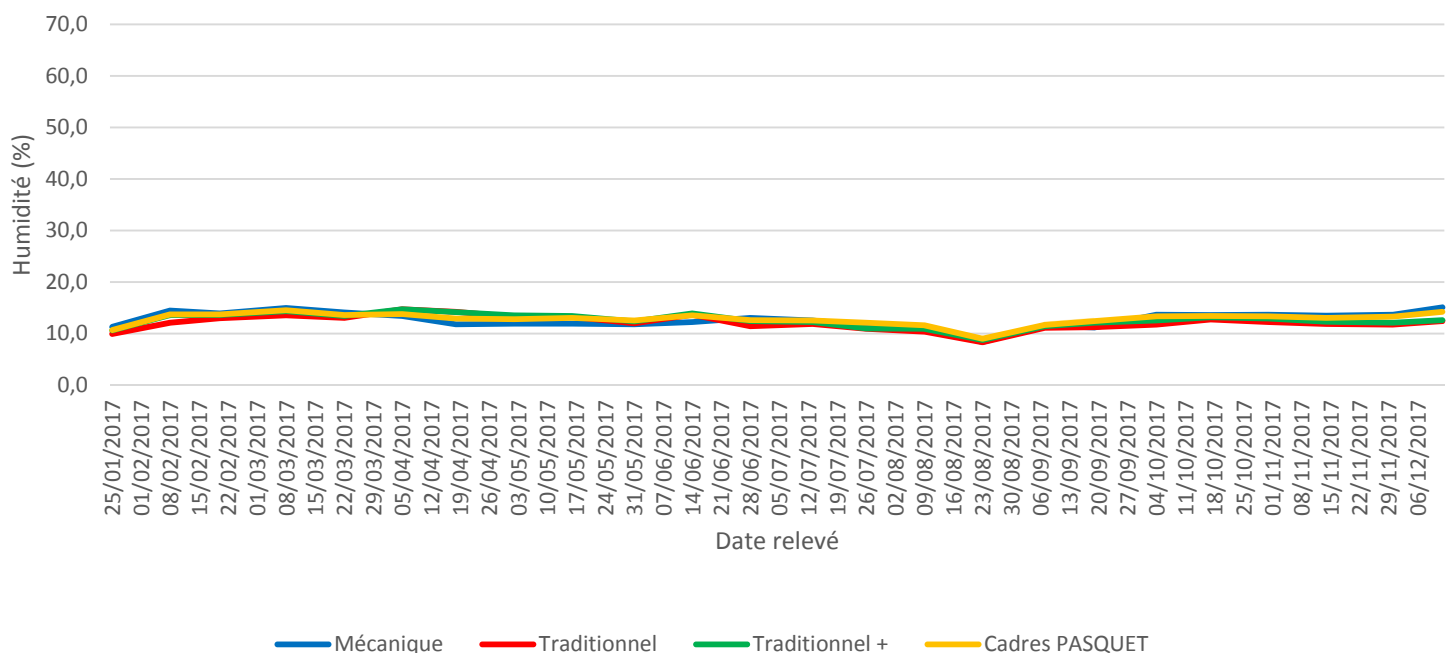
Figure 14a : Suivi de l'humidité des assemblages finition transparente VN exposition Sud

Tout au long du vieillissement l'évolution de l'humidité a été mesurée. Un relevé a été effectué toutes les 2 semaines, sur le montant et sur la traverse constituant l'assemblage en test, comme pour le VA en RDA (voir disposition des sondes figure 10). Pour calculer les valeurs utilisées dans l'analyse et le tracé des courbes il a été fait une moyenne des valeurs « traverse » et « montant » puis une moyenne de ces moyennes sur les éprouvettes utilisées (voir tableaux 2 et 3). Les résultats des tableaux 2 et 3 sont représentés sur les courbes des figures 14a, 14b et 15a, 15b.

Les courbes de représentation des données ont volontairement été présentées avec les mêmes échelles que celles des courbes de RDA. Le bon comportement de la finition sur un an de VN apparaît à travers ces courbes et ne donne pour le moment pas du tout le même résultat que la RDA : aucune dégradation, très peu de variation de l'humidité du bois tout au long de l'année, quelle que soit la solution d'assemblage.

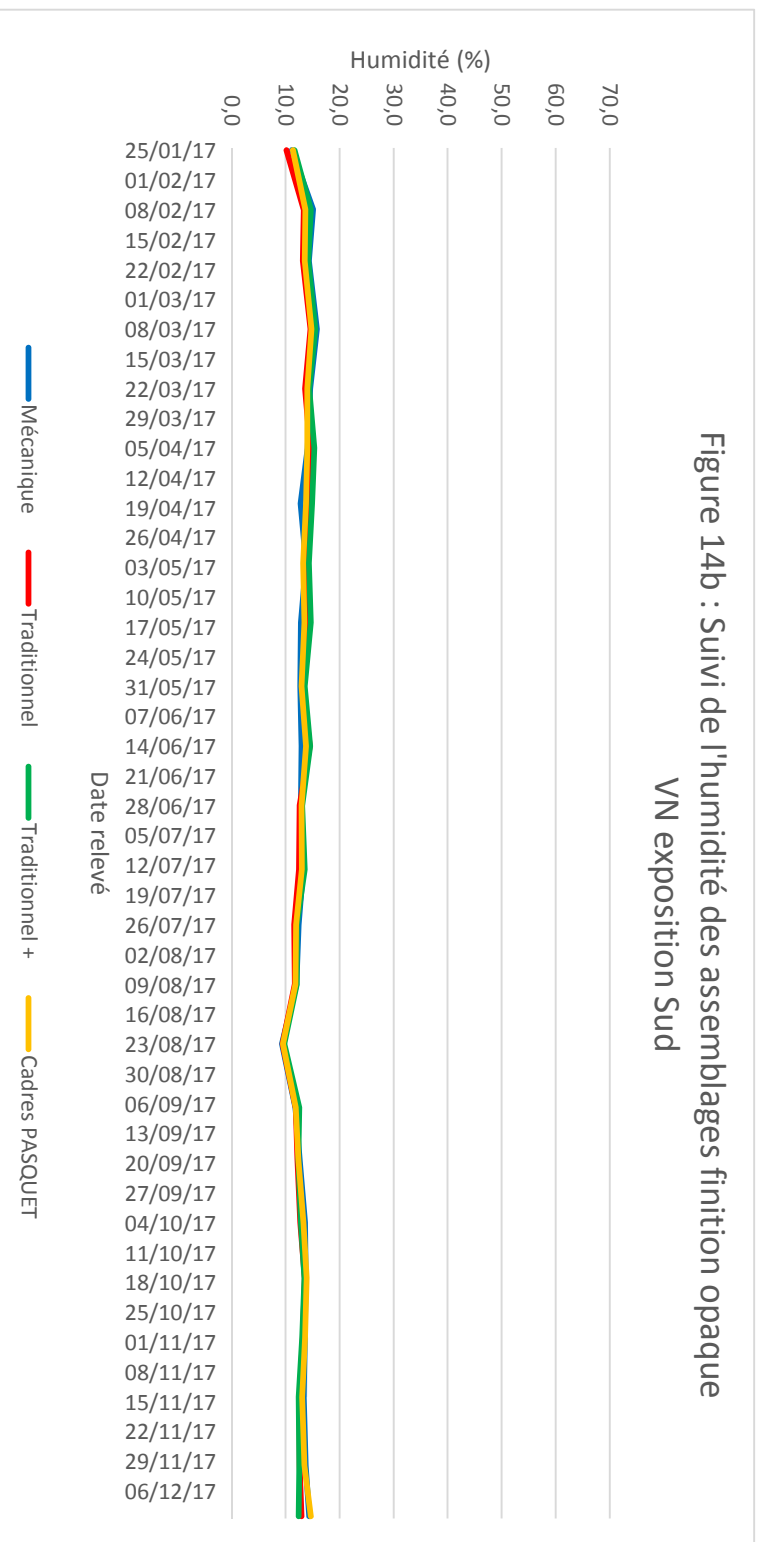
Figure 14b : Suivi de l'humidité des assemblages finition opaque
VN exposition Sud

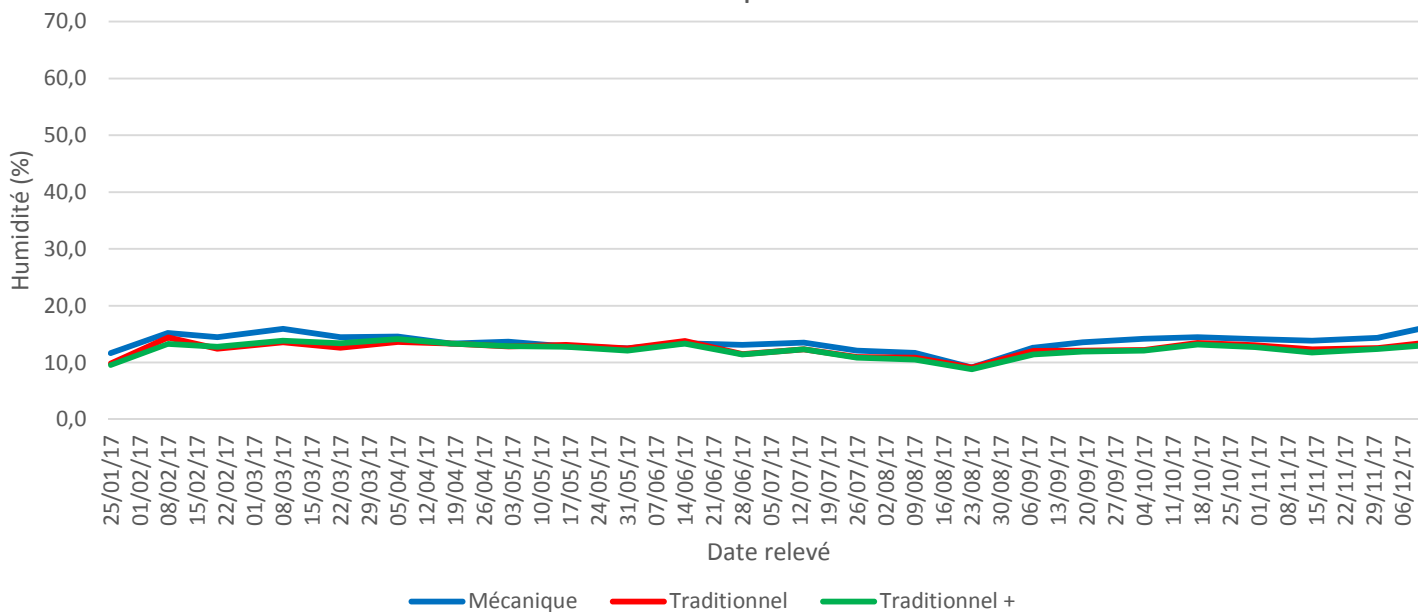
Figure 15a : Suivi de l'humidité des assemblages finition transparente VN exposition Nord

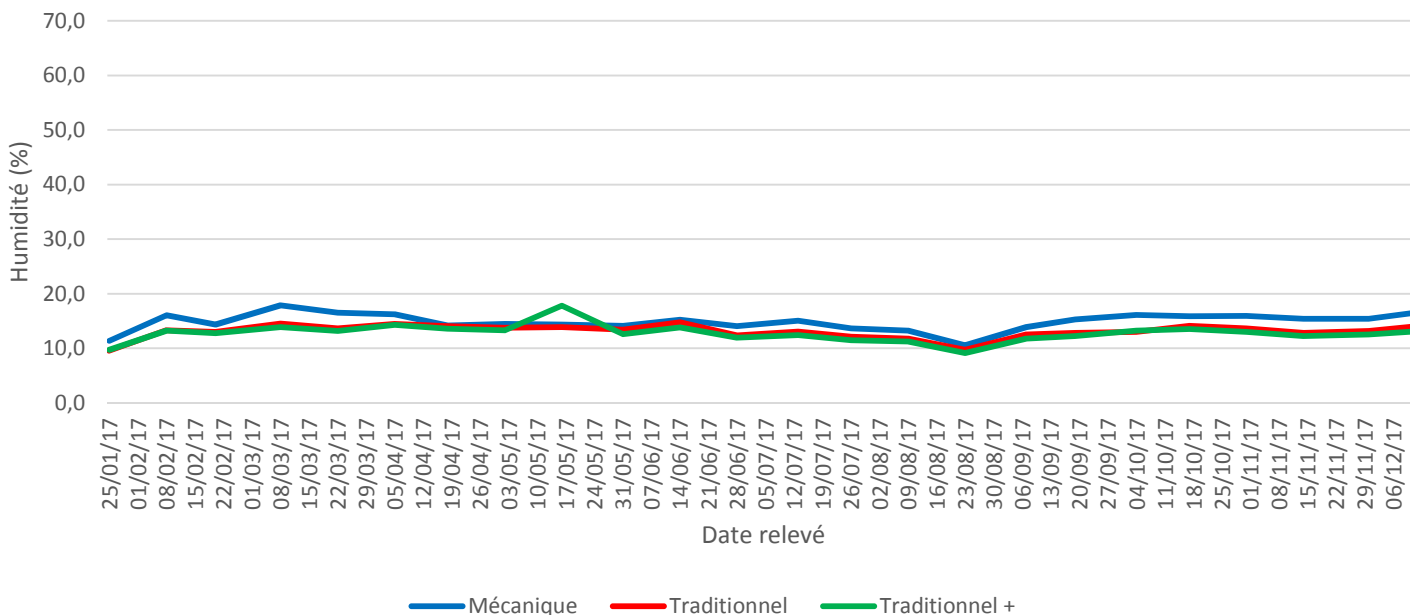
Figure 15b : Suivi de l'humidité des assemblages finition opaque
VN exposition Nord
